COMUNE DI VIGONOVO
Regione del Veneto - Città Metropolitana di Venezia

Elaborato 2.2

SCHEDE DI RILIEVO - AMBITI URBANI

PIANO DI ELIMINAZIONE DELLE BARRIERE ARCHITETTONICHE

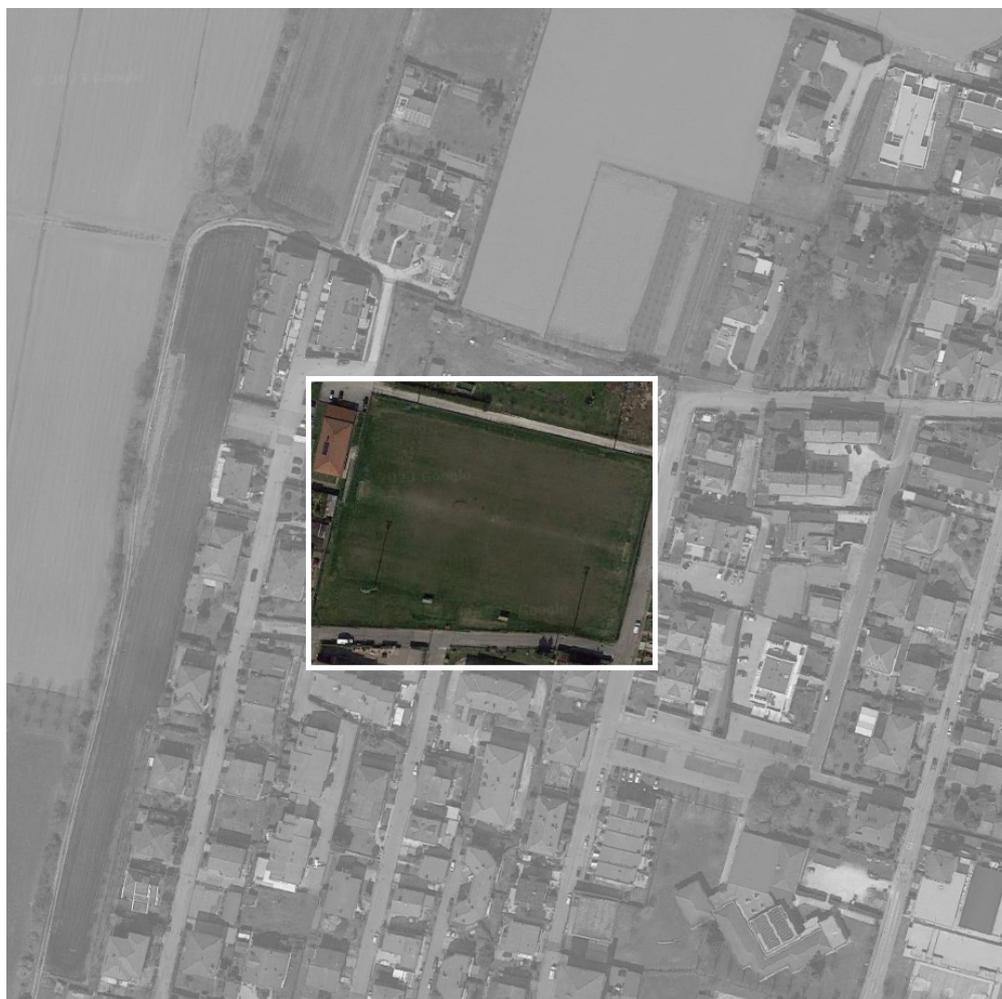
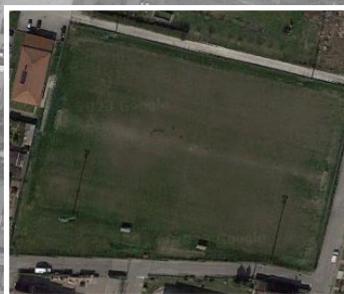
INQUADRAMENTO E DESCRIZIONE

Il campo sportivo è di proprietà del comune ed è situato nella frazione Tombelle, lungo la via Monte Grappa.

| Art. | Punto di verifica | Rif. Normativa | Risposta | Note |
|---|---|---|---|---|
| 2.1 | Il percorso pedonale ha una larghezza minima di 90 cm lungo tutto il tragitto? | D.P.R. 503/96, artt. 4, 5. D.M. 236/89 artt. 4.2.1, 8.2.1 | <input type="checkbox"/> SI <input type="checkbox"/> NO | Non c'è il percorso pedonale. |
| 2.4 | La superficie della pavimentazione del percorso pedonale risulta in buono stato, priva di sconnessioni e antisdrucchiabile? | D.M. 236/89 artt. 4.2.2, 8.2.2 | <input type="checkbox"/> SI <input checked="" type="checkbox"/> NO | È caratterizzato da mattonelle ed erba. |
| 2.5 | Il percorso pedonale è privo di elementi sporgenti dal piano di calpestio più di 2 cm? Le griglie hanno maglie non attraversabili da una sfera di 2 cm di diametro; | D.M. 236/89 artt. 4.2.2, 8.2.2 | <input type="checkbox"/> SI <input checked="" type="checkbox"/> NO | Presenza di paletti parapetonali, pali della segnaletica stradale e chiostrine. |

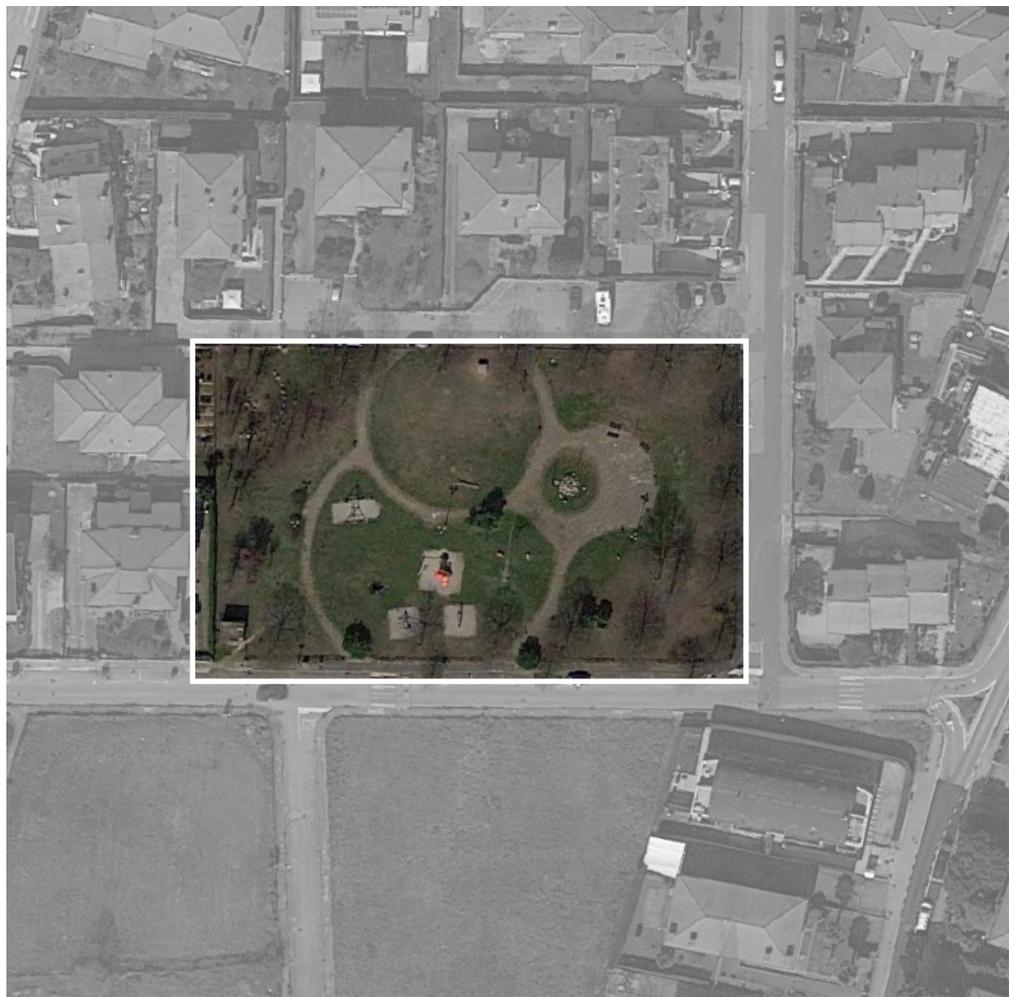
INQUADRAMENTO

| Art. | Punto di verifica | Rif. Normativa | Risposta | Note |
|---|---|---|---|---|
| 1.1 | Ci sono parcheggi riservati a persone con disabilità in prossimità del percorso di collegamento all'accesso? La segnaletica orizzontale e verticale è conforme alla normative? | D.P.R. 503/96, artt. 10, 11, 16. D.L. 285/92, artt. 20, 149 | <input type="checkbox"/> SI <input checked="" type="checkbox"/> NO | Non sono presenti parcheggi. |
| 2.1 | Il percorso pedonale ha una larghezza minima di 90 cm lungo tutto il tragitto? | D.P.R. 503/96, artt. 4, 5. D.M. 236/89 artt. 4.2.1, 8.2.1 | <input checked="" type="checkbox"/> SI <input type="checkbox"/> NO | Nel lato nord (accesso principale) non è presente il marciapiede. |
| 2.4 | La superficie della pavimentazione del percorso pedonale risulta in buono stato, priva di sconnessioni e antisdruciolevole? | D.M. 236/89 artt. 4.2.2, 8.2.2 | <input checked="" type="checkbox"/> SI <input type="checkbox"/> NO | Pavimentazione dei marciapiedi con buche e crepature. |
| 2.5 | Il percorso pedonale è privo di elementi sporgenti dal piano di calpestio più di 2 cm? Le griglie hanno maglie non attraversabili da una sfera di 2 cm di diametro; | D.M. 236/89 artt. 4.2.2, 8.2.2 | <input type="checkbox"/> SI <input checked="" type="checkbox"/> NO | Presenza di una chiostrina. |

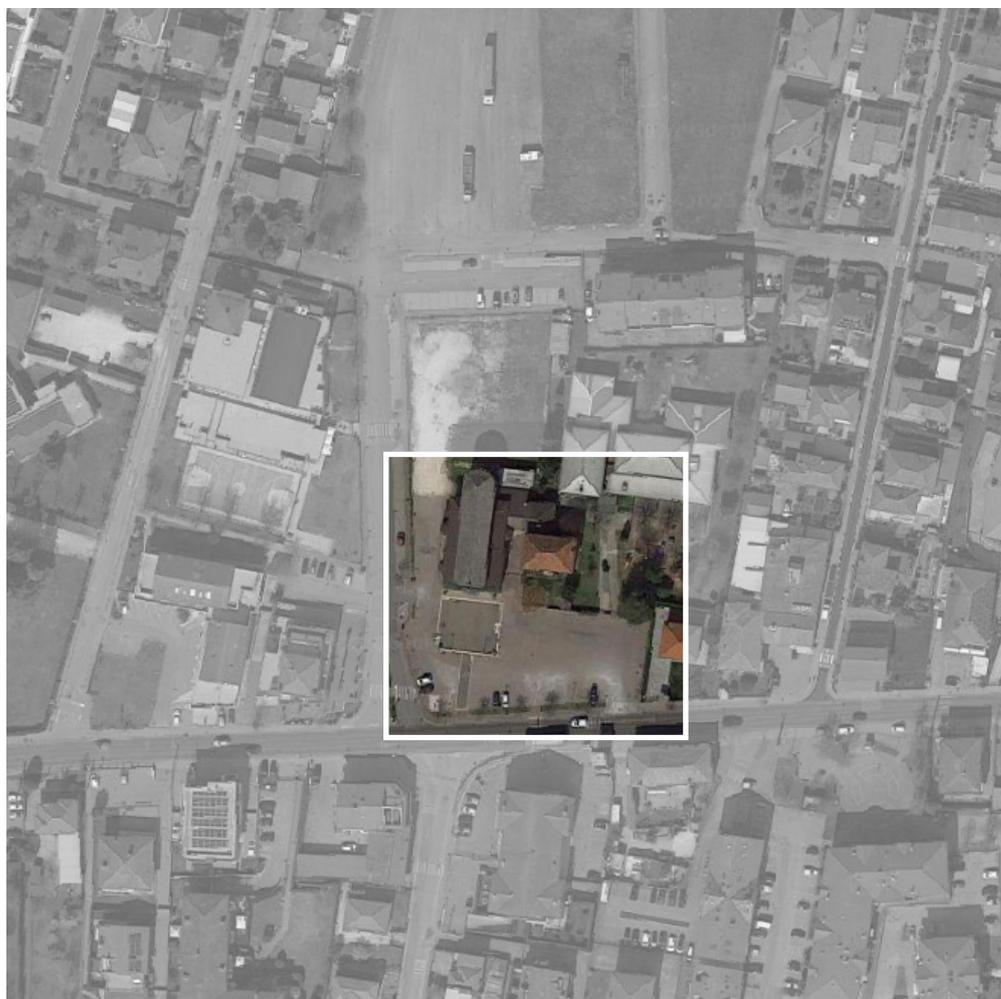
INQUADRAMENTO E DESCRIZIONE

L'area è situata lungo via Padova, di fronte alla chiesa della Parrocchia di Tombelle, Beata Vergine del Perpetuo Soccorso .

| Art. | Punto di verifica | Rif. Normativa | Risposta | Note |
|---|---|---|---|---|
| 2.2 | Il percorso pedonale è dotato di allargamenti per consentire la rotazione della carrozzina? (una piazzola da 140x140 ogni 10 m.) | D.P.R. 503/96, artt. 4, 5. D.M. 236/89 artt. 4.2.1, 8.2.1 | <input type="checkbox"/> SI <input checked="" type="checkbox"/> NO | Non è necessario perchè il marciapiede è largo da consentire la rotazione della carrozzina. |
| 2.5 | Il percorso pedonale è privo di elementi sporgenti dal piano di calpestio più di 2 cm? Le griglie hanno maglie non attraversabili da una sfera di 2 cm di diametro; | D.M. 236/89 artt. 4.2.2, 8.2.2 | <input type="checkbox"/> SI <input checked="" type="checkbox"/> NO | Sono presenti i pali della segnaletica verticale e dei paletti parapedonali. |

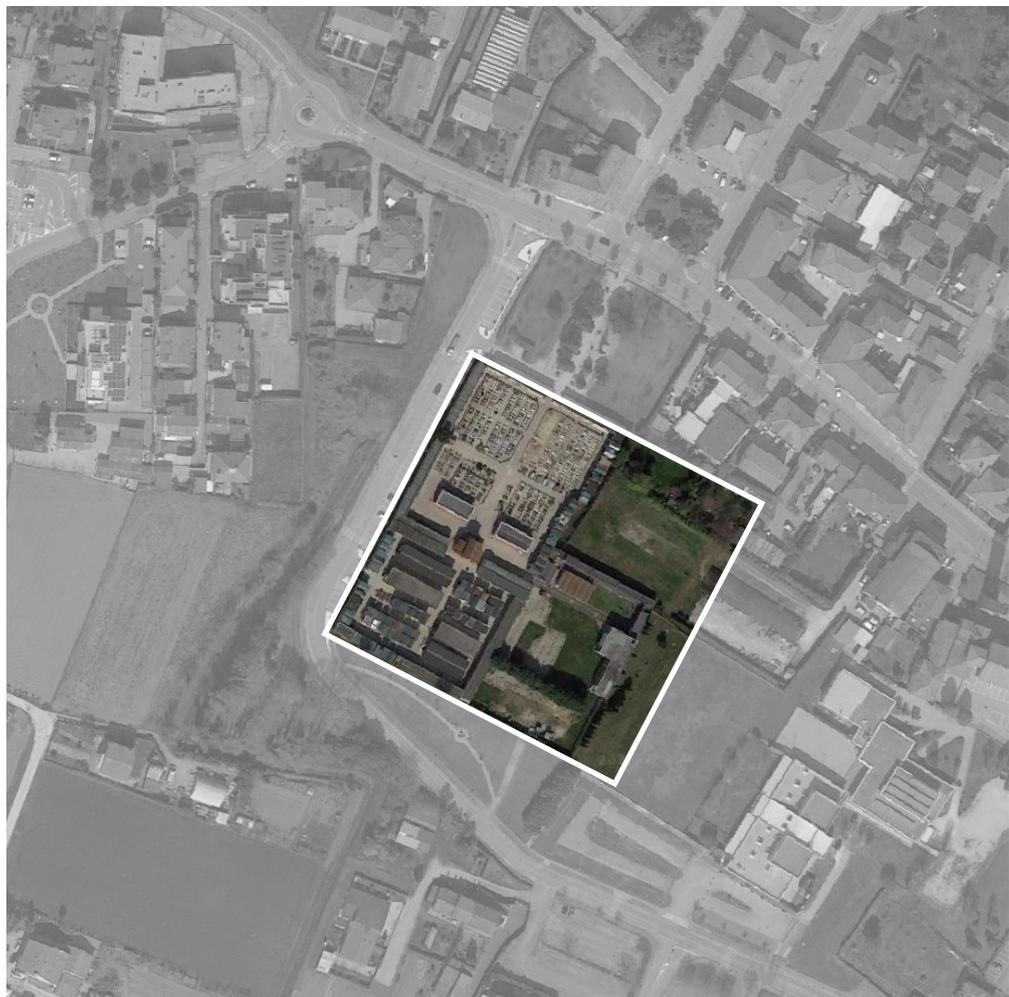
Il cimitero è situato nella zona centrale del comune, vicino alla chiesa S. Maria Assunta, tra la via A. Moro e via Padova.

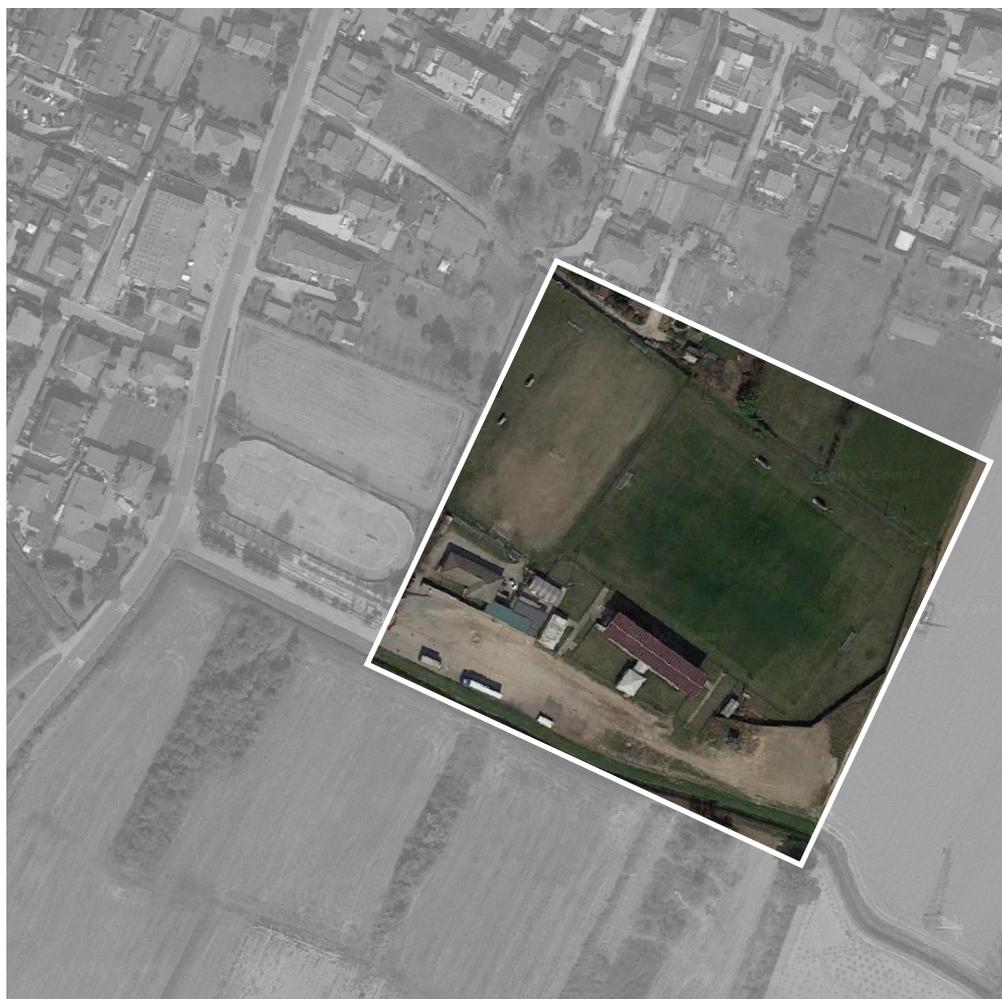
Nell'area è presente un impianto sportivo comunale con all'interno un campo da calcio, un edificio per gli spogliatoi e servizi igienici e infine una pista da pattinaggio.
